REPORTE FOTOGRAFICO DEL ESTADO DE LOS TRABAJOS 2006-2007

Edificio Principal

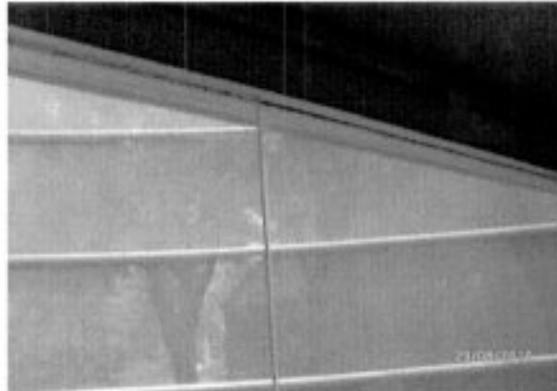
Planta Baja

Se observa la falta colocación de sello de plástico en los ventanales de aluminio en todo el nivel.

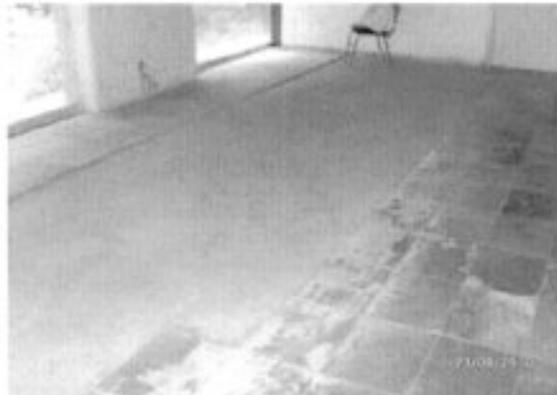
Planta Baja

Se observa la falta de colocación de pisos de mármol en firmes de la planta baja.

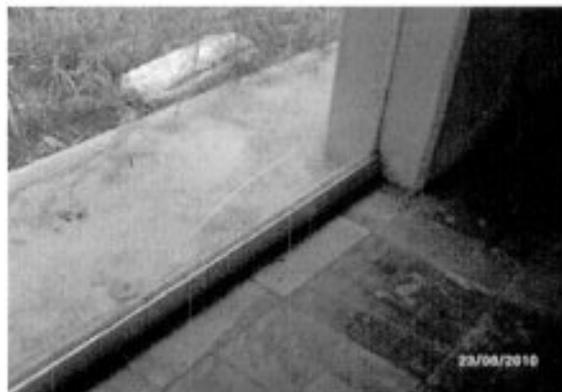
Planta Baja

Se observa que el cristal esta estrellado como consecuencia de la mala colocación del mismo.

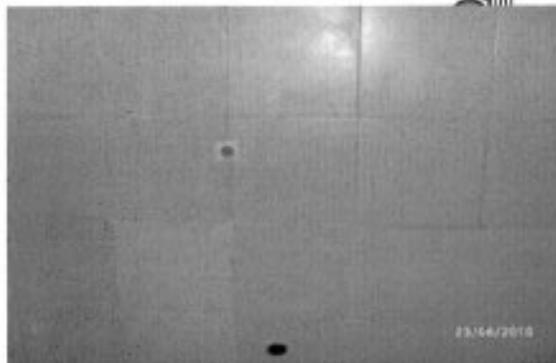
1º Nivel

Se observa la deficiente colocación de la loseta en muros de sanitarios ubicados entre el 1º y planta baja, así como las diferentes tonalidades de la misma.

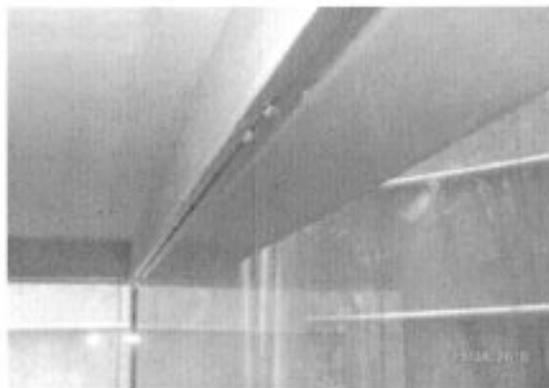
1º Nivel

Se observa la falta colocación de sello de plástico en los ventanales de aluminio en todo el nivel.

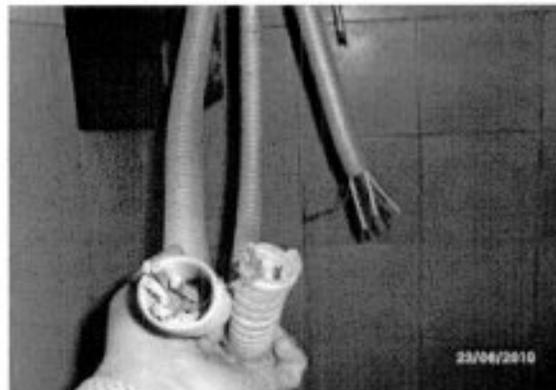
1º Nivel

Se observa que los cables de energía eléctrica están cortados en cada una de sus salidas.

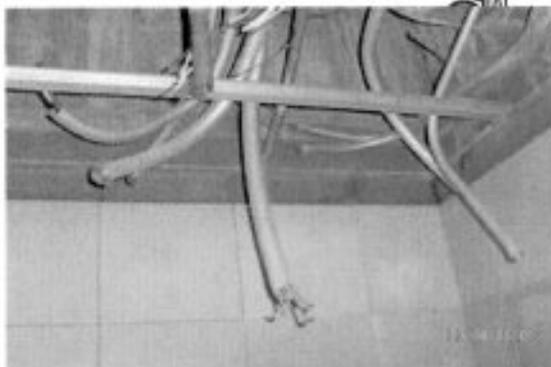
2º Nivel

Se observa que los cables de energía eléctrica están cortados en cada una de sus salidas.

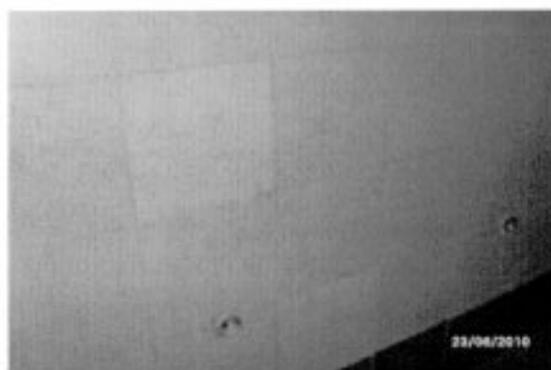
2º Nivel

Se observa la deficiente colocación de la loseta en muros de sanitarios ubicados entre el 2º y 1º nivel, así como las diferentes tonalidades de la misma.

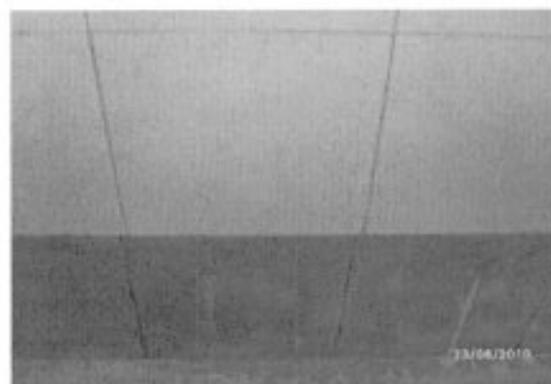
2º Nivel

Vista de la loseta de baños de dirección mal colocada, como consecuencia de que la junta esta desalineada.

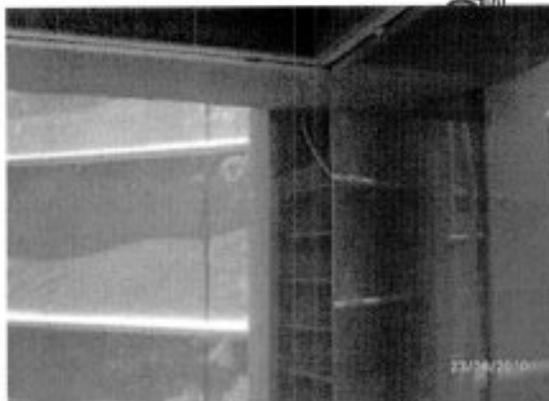
2º Nivel

Se observa que el cristal que integra el ventanal de aluminio de encuentra estrellado derivado de su mala colocación.

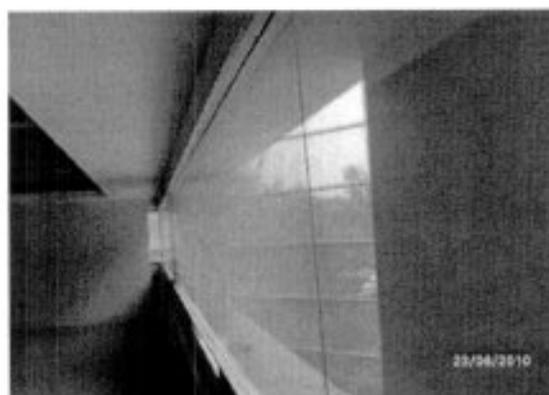
2º Nivel

Se observa la falta colocación de sello de plástico en los ventanales de aluminio en todo el nivel.

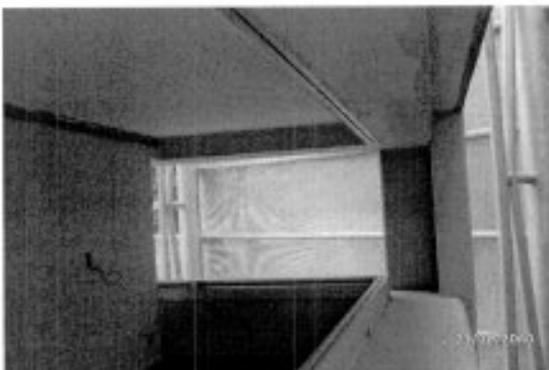
3º Nivel

Se observa que falta la colocación de vidrios en ventanales perimetrales.

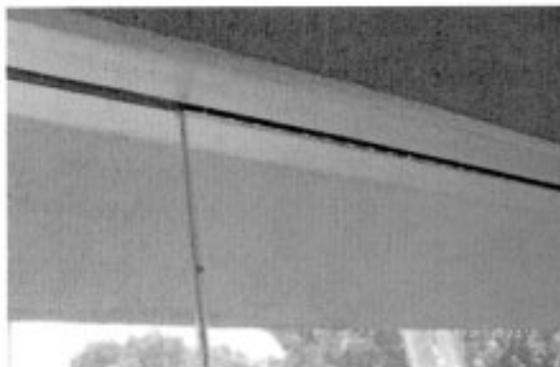
3º Nivel

Se observa la falta colocación de sello de plástico en los ventanales de aluminio en todo el nivel

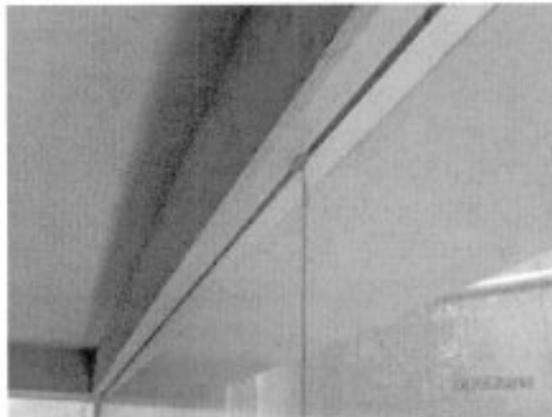
3º Nivel

Se observa la falta colocación de sello de plástico en los ventanales de aluminio en todo el nivel

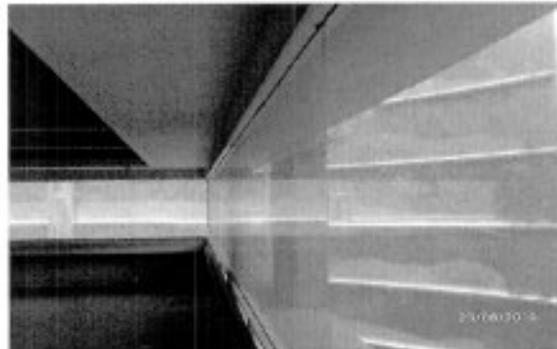
4° Nivel

Se observa la falta de colocación de sello en ventanales de aluminio.

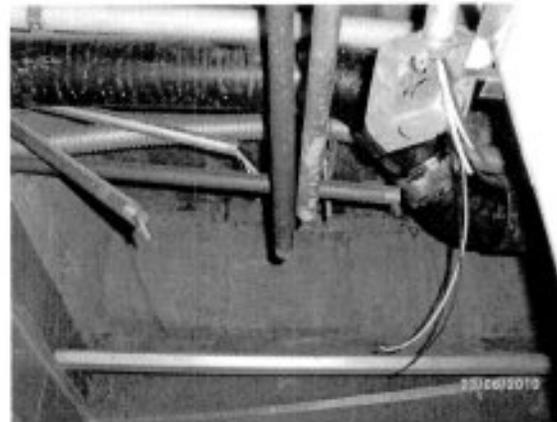
4° Nivel

Se observa que los cables de energía eléctrica están cortados en cada una de sus salidas.

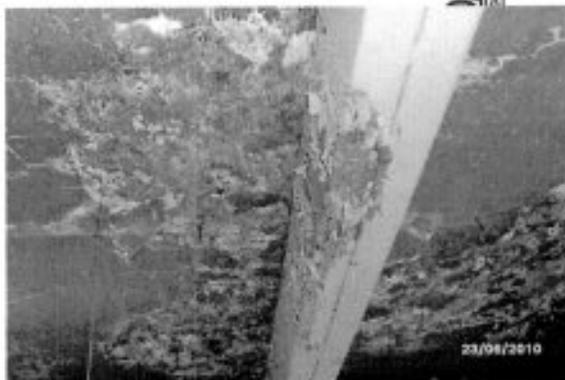
5° Nivel

Se observa el deterioro del lecho bajo de la losa y del elemento estructural, como consecuencia de la filtración de agua pluvial, por la falla de impermeabilización.

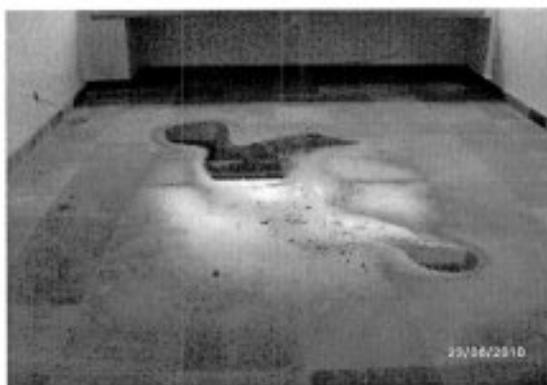
5° Nivel

Tirante de agua en el piso, esto se deriva por la mala nivelación del mismo y la filtración de agua pluvial.

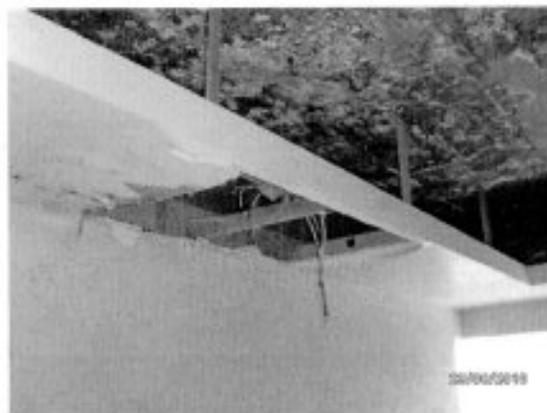
5° Nivel

Filtración y deterioro en el plafón falso por filtración de agua pluvial

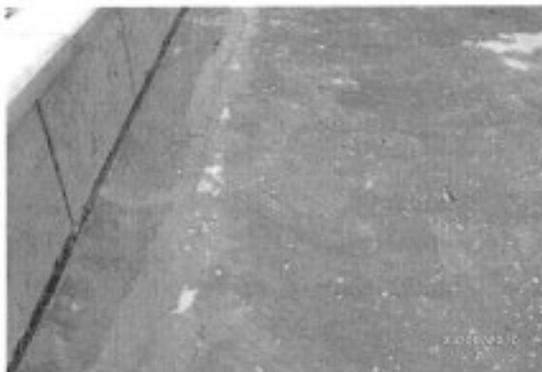
AZOTEA

Fallas en la impermeabilización, como consecuencia de la mala aplicación en la azotea del edificio sede

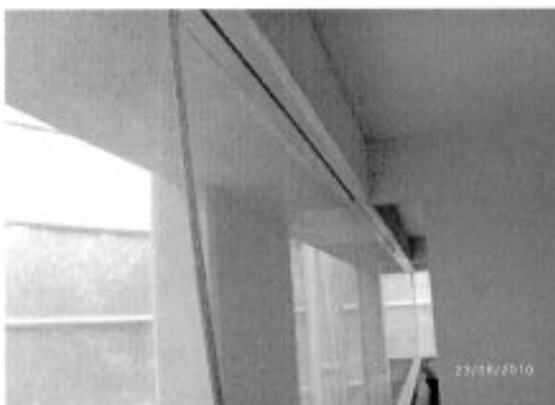
5° Nivel

Se observa la falta de colocación de sello en ventanales de aluminio.

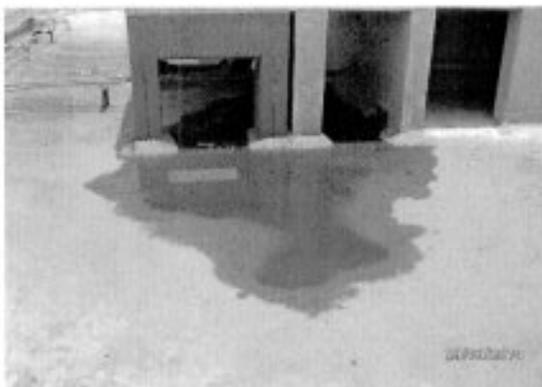
AZOTEA

Se observa un tirante de agua, derivado por la mala nivelación del área en la azotea.

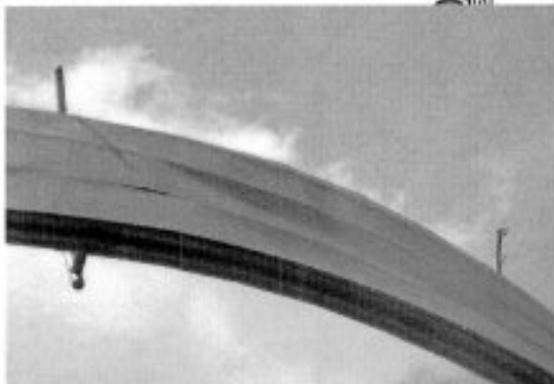
Vista de la parte superior de la fachada del edificio principal, donde se aprecian deformaciones en las láminas, por mala colocación.

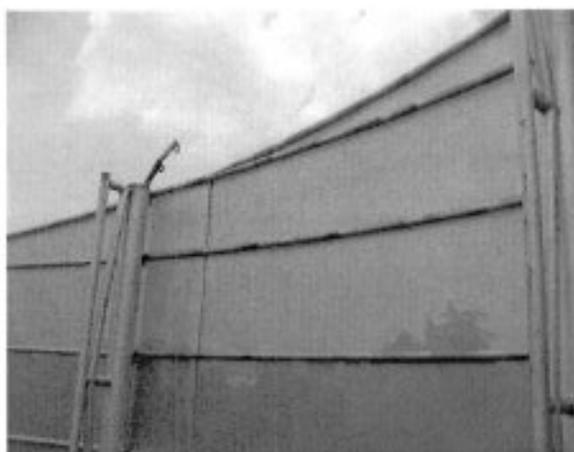
Oxidación por mala aplicación del antioxidante
No. 16

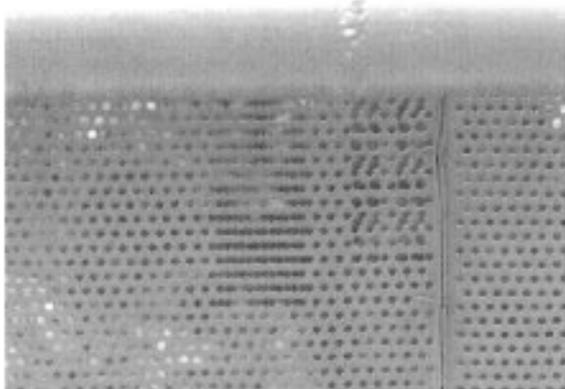
Lamina defectuosa la perforación de la lamina no es la adecuada.

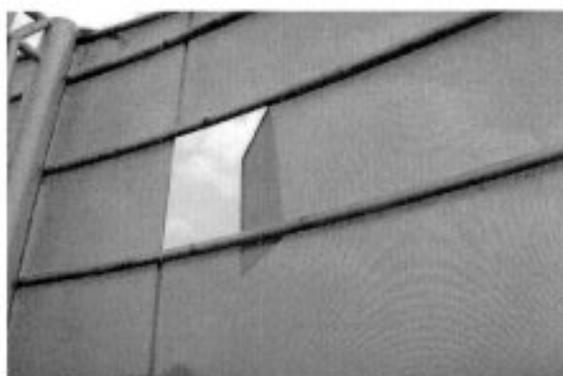
Lamina de aluminio desprendida por falta de tornillos de sujeción
